**Сервисное письмо
SL 32, издание 7**

Все гидравлические и электрические воздушные винты производства фирмы «МТ-Пропеллер» с лопастями из композиционной древесины

Настоящее Сервисное письмо определяет ограничения на максимальные размеры дефектов, при которых возможен мелкий ремонт в полевых условиях, и служит руководством по проведению подобного ремонта.

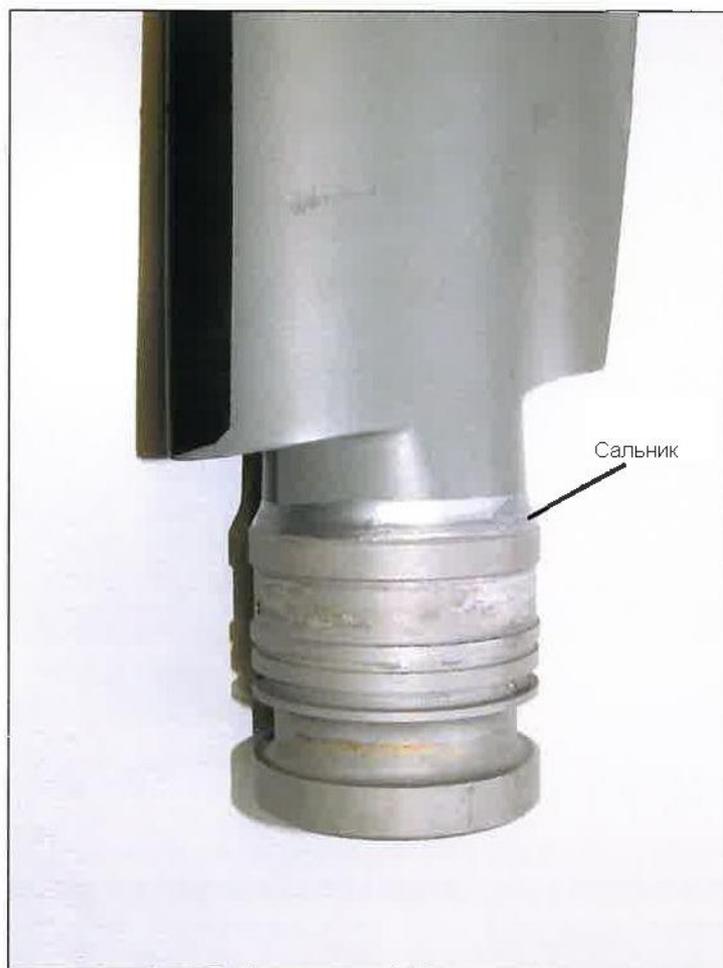
Возможные дефекты: Надрезы из-за неправильной установки обтекателя.

Ремонт: Очистить повреждённый участок и заполнить его силиконом (см. перечень материалов).

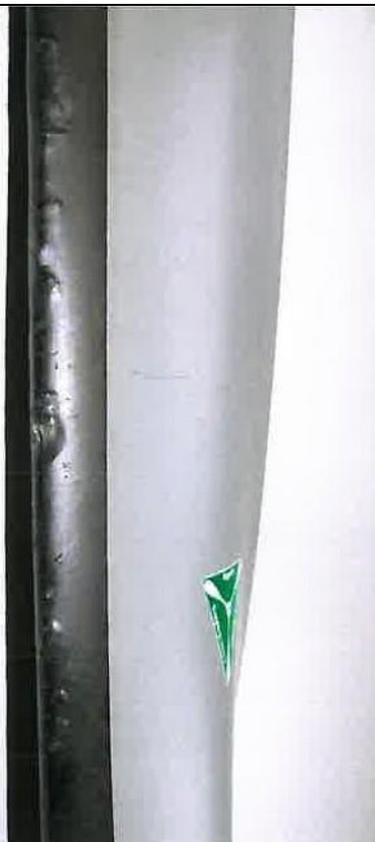
Типичный дефект: перфорация противоабразивной полосы

Возможные дефекты: Перфорация или отсутствие полосы.

Ремонт: Заменить противоабразивную полосу целиком согласно Сервисной инструкции 37 ().

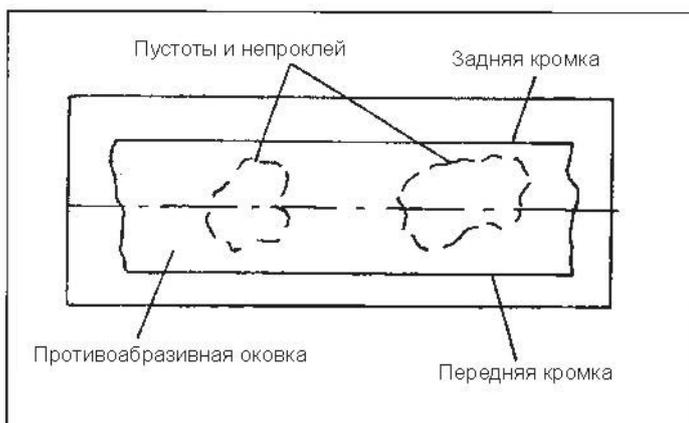
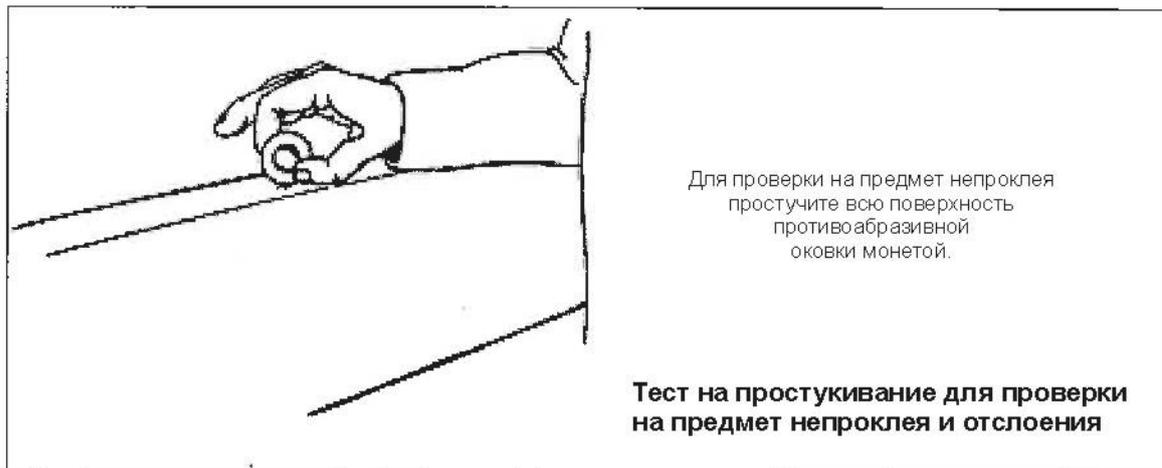
2.3.1 Непроклей и отслоение

В случае непрочлея ремонт возможен только на ограниченном участке. Однако, величина непрочлея, при котором требуется ремонт, определена и не каждый случай непрочлея требует ремонта.

При наличии пустот и непрочлея отметьте их.

Каждый раз при предполётном осмотре проверяйте, не появилось ли отслоение на новых участках и не увеличилось ли уже имевшееся отслоение.

Такой осмотр можно провести с помощью монеты (тест на простукивание).

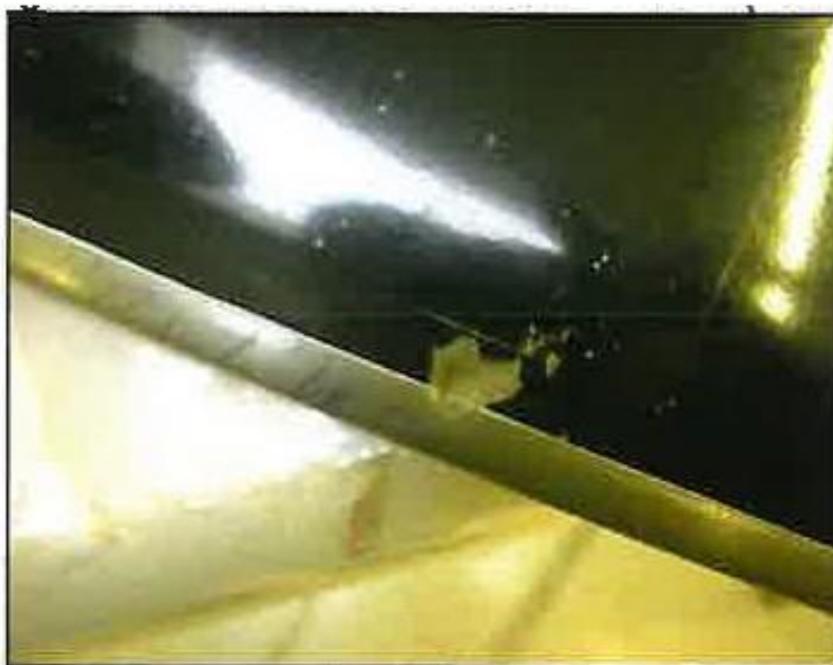
- ✓ Пустоты и непоклей не должны занимать более 30% поверхности противоабразивной оковки (максимальная допустимая длина дефекта – 25 мм).
- ✓ Максимальная допустимая площадь пустот и непоклей – 2,5 см², минимальное допустимое расстояние между двумя дефектами – 130 мм.
- ✓ Участки непоклей, который приводит к открытой трещине связующего, должны быть заполнены во избежание проникновения воды.
- ✓ Длина открытой трещины связующего не должна превышать 25 мм!

- ✓ Трещины связующего, которые не открываются до конца лопасти, могут быть заполнены 5-минутной эпоксидной смолой.

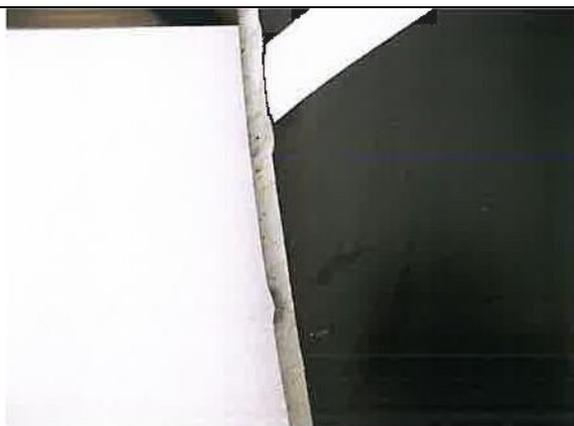
Размер дефекта менее 6 × 6 мм:

Если на расстоянии 51 мм не видно других вмятин данного размера, то размер зазубрины может превысить первоначальный максимальный размер на 3 мм, до 9 × 9 мм.

Если на расстоянии 76 мм не видно других вмятин данного размера, то размер зазубрины может превысить первоначальный максимальный размер на 5 мм, до 11 × 11 мм.

При отсутствии отслоения или перфорации никаких действий не требуется.

Вмятины можно заполнить эпоксидной смолой!

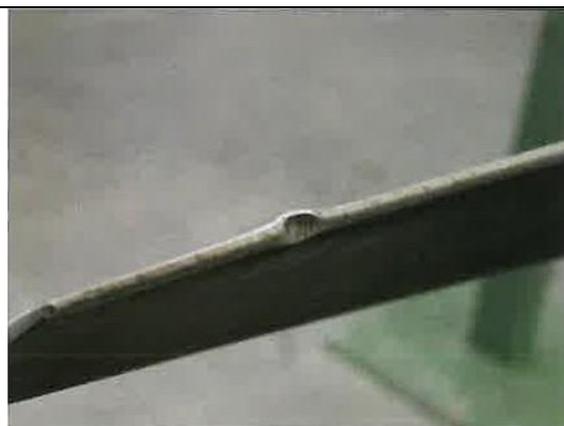
Предельные размеры дефектов:

Допуски указаны слева.

Замените противоабразивную оковку как можно скорее!

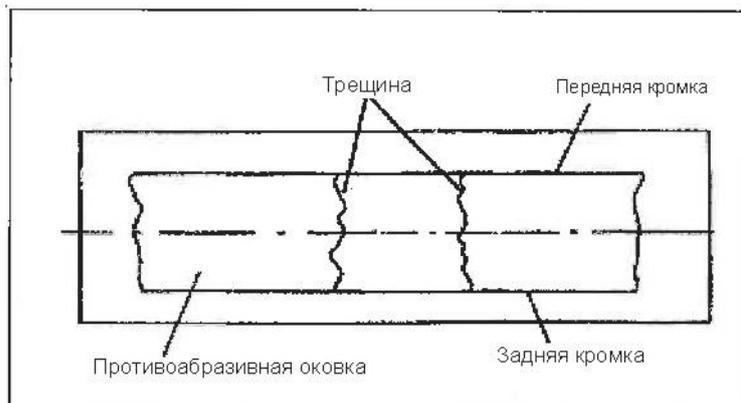
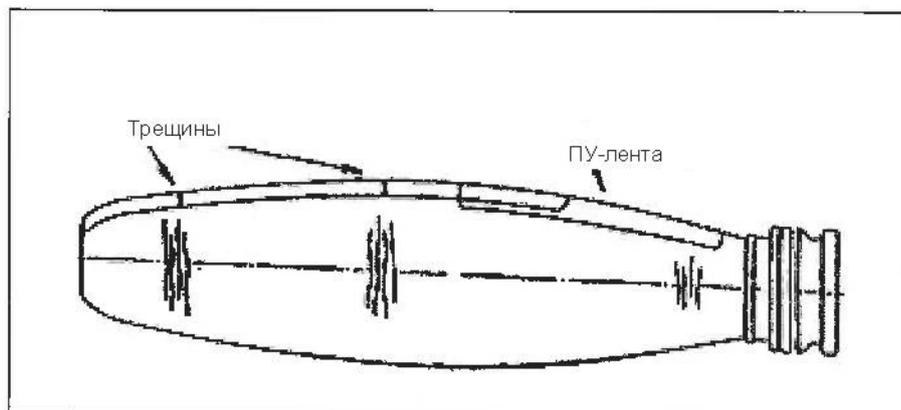
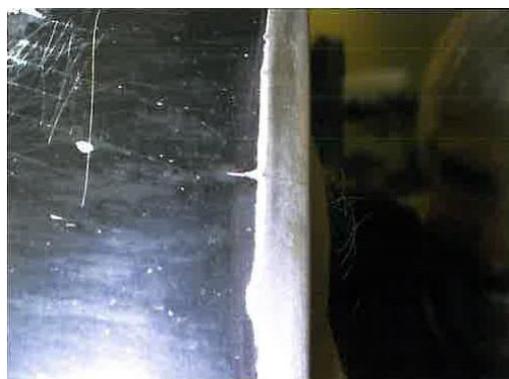
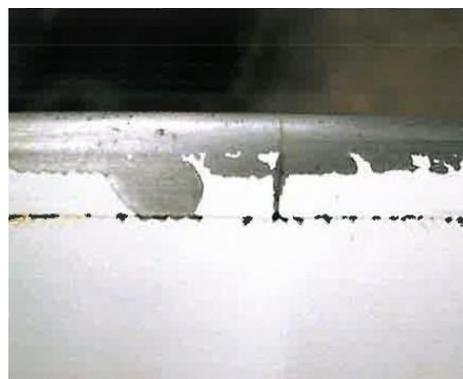
При наличии трещин в противоабразивной оковке немедленно требуется ремонт. При появлении поперечных трещин верните воздушный винт производителю или на любое сертифицированное ремонтное предприятие.

Поперечные трещины в противоабразивной оковке могут возникать вместе с тонкими поверхностными трещинами, указывающими на высокие вибрационные нагрузки на лопасть.

При наличии поперечных трещин противоабразивной оковки ремонт в полевых условиях невозможен.

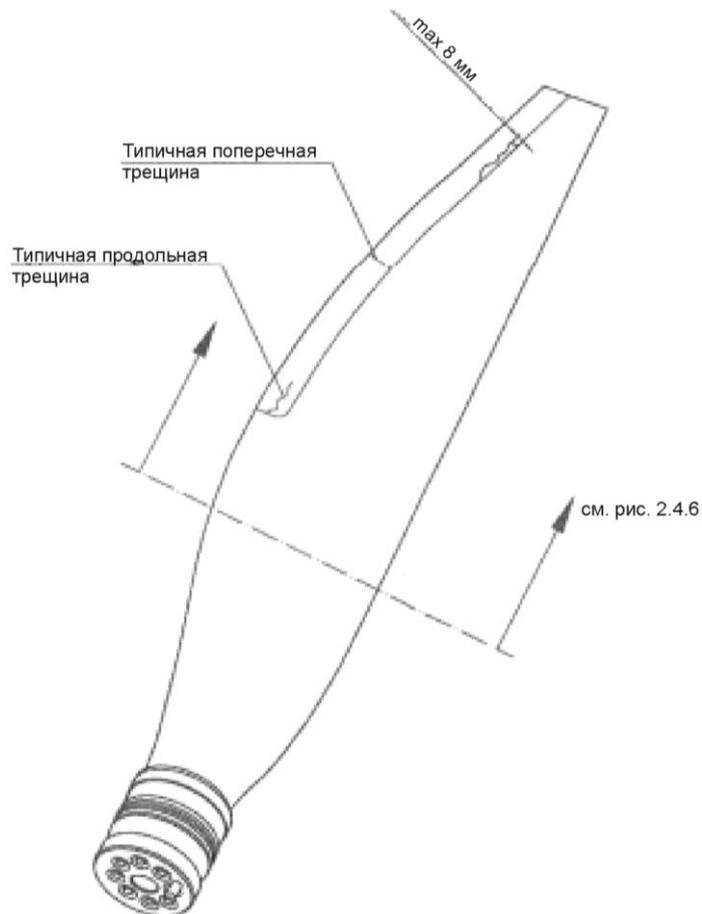
Рис. 1. Отсутствующие фрагменты никелевой противоабразивной оковки (с задней стороны) и типичные трещины

Допускается наличие не более двух поперечных трещин, если они не проходят через всю противобразивную оковку с задней до передней стороны лопасти и находятся не ближе чем 152,5 мм друг от друга. Поперечная трещина длиной более 25 мм не может быть ближе 152 мм к концу лопасти, к наружному концу протектора антиобледенителя. Поперечная трещина длиной более 25,5 мм не может находиться ближе 152 мм к внутреннему концу противобразивной оковки (если она не покрыта протектором антиобледенителя). См. рис. 1, 2.

Максимальная допустимая длина трещины – 50 мм. Две продольные трещины не могут находиться на одном и том же участке по длине противобразивной оковки. Это касается и трещин с противоположных сторон лопасти. См. рис. 1, 2, 4, 5.

В любом случае запечатайте трещину любым 5-минутным эпоксидным клеем для металла или аналогичным средством во избежание проникновения влаги через переднюю кромку.

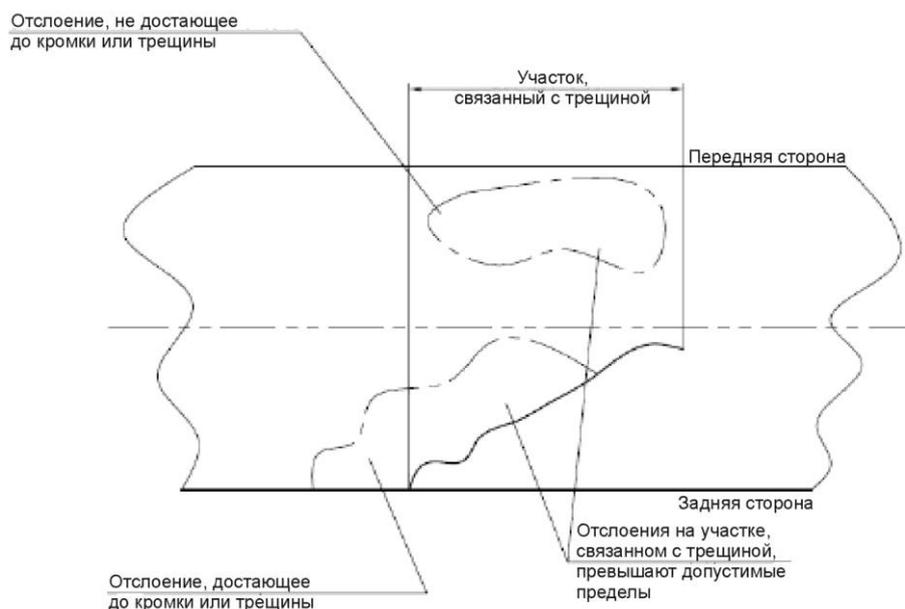
Рис. 3. Отслоения, превышающие установленные пределы

Устранение отслоений, размеры которых находятся в пределах лётной годности, проводится в соответствии с Сервисным письмом 32 (последнее издание).
Противобразивная оковка, дефекты которой устранены в этих пределах, подлежит замене при капитальном ремонте.

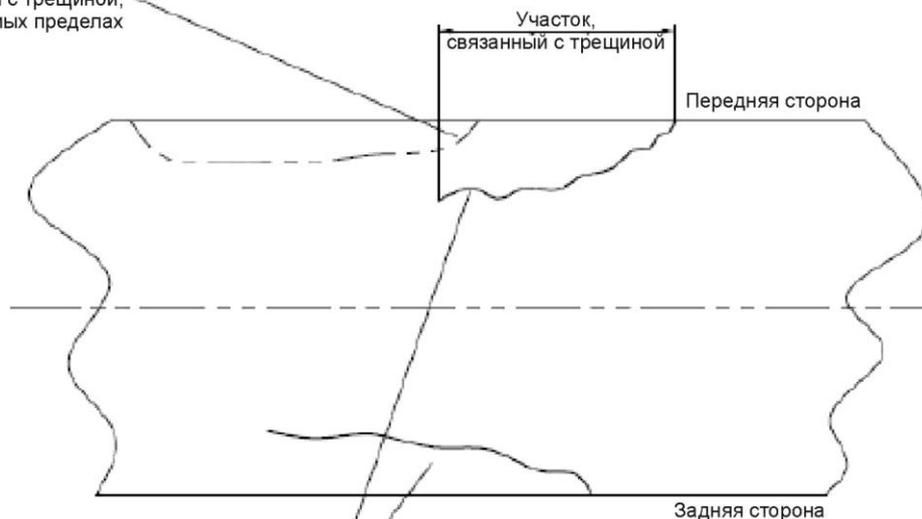
Рис. 5. Приемлемое отслоение противоабразивной оковки,
недопустимое расположение трещины

Участок отслоения на участке,
связанном с трещиной,
в допустимых пределах

Эти две трещины находятся
на одном и том же участке по длине.
Заметьте, что трещины находятся
с противоположных сторон лопасти.

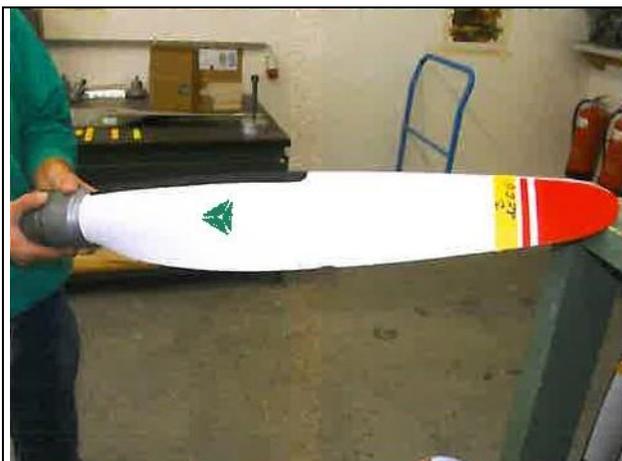
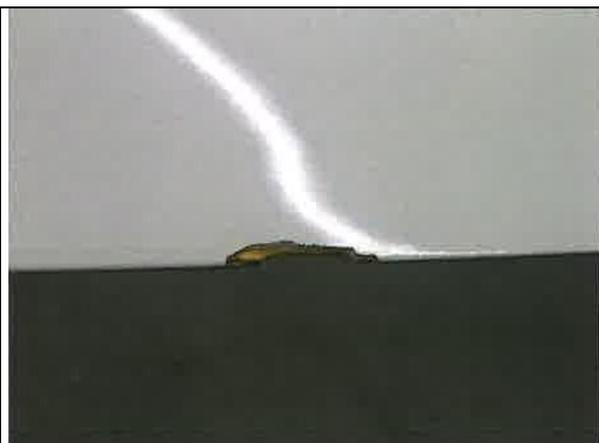
- Ангарный дефект
- Дефект от буксировочного водила
- Дефект от обтекателя

Дефект, причинённый буксировочным водилом, залейте эпоксидной смолой или отремонтируйте лопасть стеклопластиком.

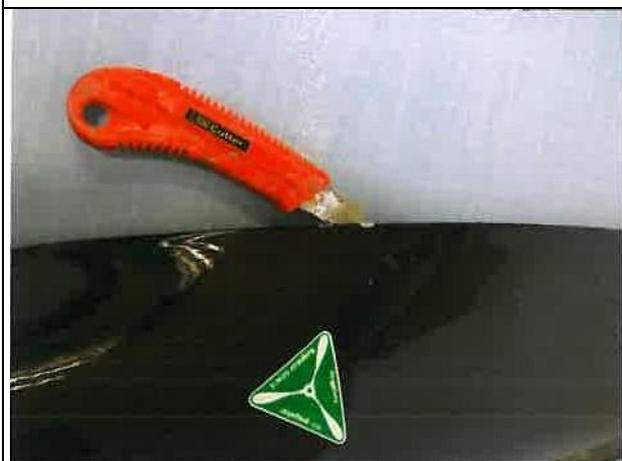
Отслоившаяся оболочка из композиционного материала на передней кромке

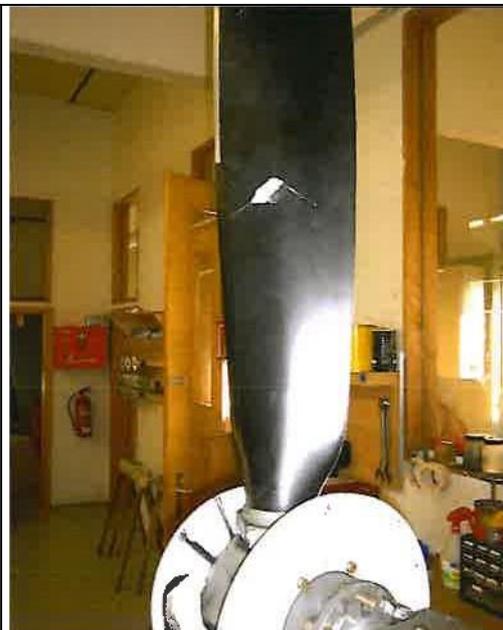
Дефект поверхности лопасти, размер которого явно превосходит размеры дефектов, подлежащих устранению в полевых условиях

Лопастей с поверхностными дефектами, размеры которых превышают 12×12 мм, должны быть как можно скорее отправлены производителю или на сертифицированное ремонтное предприятие.

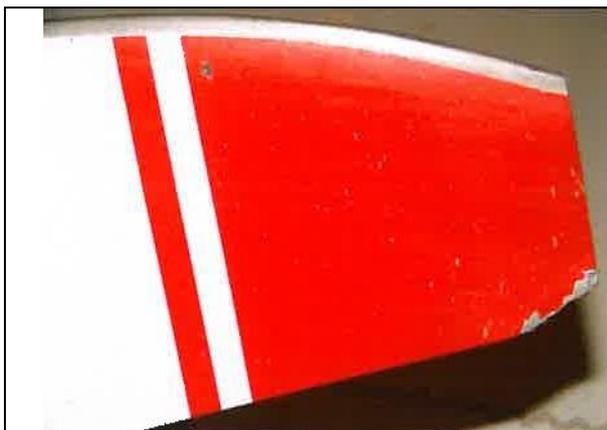
Ангарный дефект: разбитая передняя кромка на конце
Заполните 5-минутной эпоксидной смолой или проведите текущий ремонт стекловолокном.

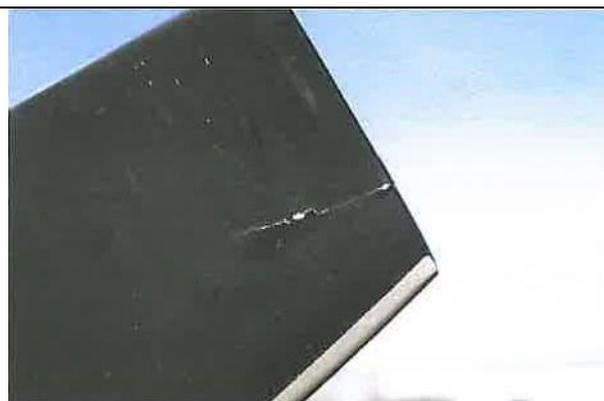
Расщеплённый конец лопасти. Отремонтируйте стекловолокном.

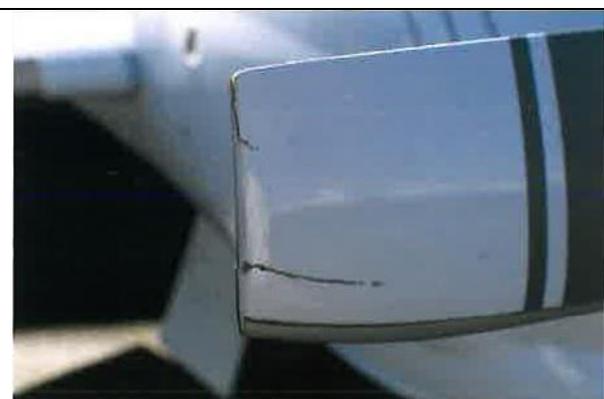
Расщеплённый конец лопасти и отслоённая передняя кромка.
Подклейте переднюю кромку 5-минутной эпоксидной смолой.
Почините расщеплённый конец стекловолокном.

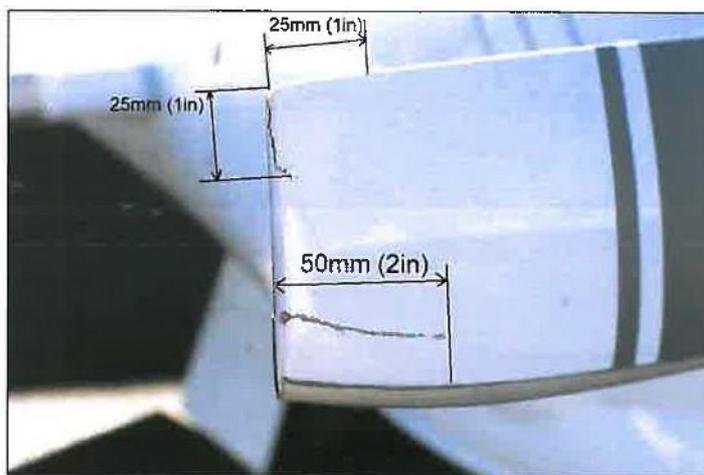
Расщеплённые концы лопастей и отслоённые передние кромки на концах лопастей

Расщепление передних кромок можно устранить в полевых условиях, если длина трещины менее 50 мм. Стеклопластиковая оболочка должна быть удалена резакром с обеих сторон.

Отслоение передних кромок на концах лопастей можно устранить в полевых условиях, если длина отслоения менее 25 мм.
