**Сервисное письмо
SL 32, издание 7**

Все гидравлические и электрические воздушные винты производства фирмы «МТ-Пропеллер» с лопастями из композиционной древесины

Настоящее Сервисное письмо определяет ограничения на максимальные размеры дефектов, при которых возможен мелкий ремонт в полевых условиях, и служит руководством по проведению подобного ремонта.

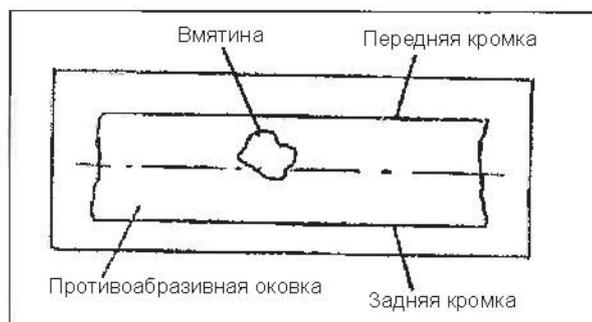
2.3.2 Вмятины в противоабразивной оковке, возникшие из-за удара о посторонний предмет

- ✓ Круглые вмятины размером не более 6 × 6 мм
- ✓ Зазубренные вмятины размером не более 6 × 6 мм
- ✓ Если на расстоянии 51 мм не видно других вмятин данного размера, то размер зазубрины может превысить первоначальный максимальный размер на 3 мм, до 9 × 9 мм.
- ✓ Если на расстоянии 76 мм не видно других вмятин данного размера, то размер зазубрины может превысить первоначальный максимальный размер на 5 мм, до 11 × 11 мм.

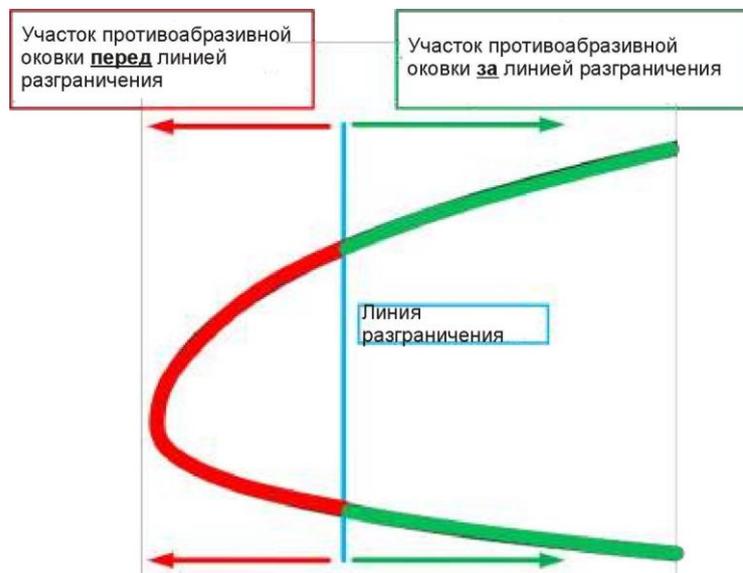
2.3.3 Проколы в противобразивной оковке из нержавеющей стали из-за удара о посторонний предмет

Область передней кромки наиболее подвержена проникновению влаги в процессе эксплуатации; поэтому нужно гарантировать то, что сердцевина лопасти из композиционной древесины защищена от проникновения воды. Линия разграничения расположена за передней кромкой и определяет, как следует обращаться с пробитой противобразивной оковкой.

Повреждённый участок можно заполнить эпоксидной смолой; противобразивная оковка подлежит замене при ближайшем капитальном ремонте.

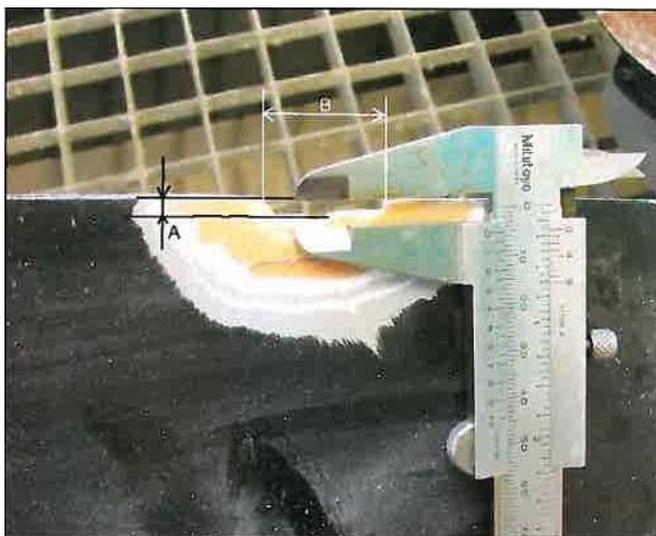
Треснувшие передние кромки можно заполнить 5-минутной эпоксидной смолой, если дефект не глубже (по размеру A) 5 мм и не шире (по размеру B) 15 мм.

Трещины передних кромок можно устранить путём замены стеклопластикового покрытия, если дефект не глубже (по размеру A) 7,5 мм и не шире (по размеру B) 25 мм.

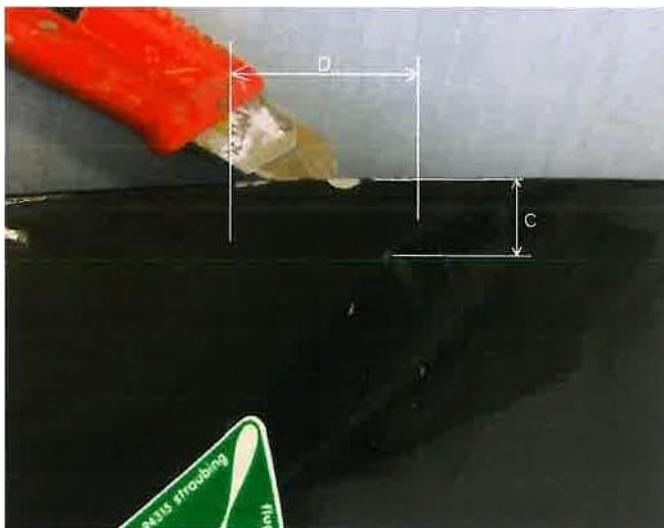
Отслоившуюся стеклопластиковую оболочку на передней кромке можно переклеить, если непроклей не глубже (по размеру C) 12,5 мм (0,5 дюйма), если измерять по передней кромке, и не шире (по размеру D) 25 мм (1 дюйма).

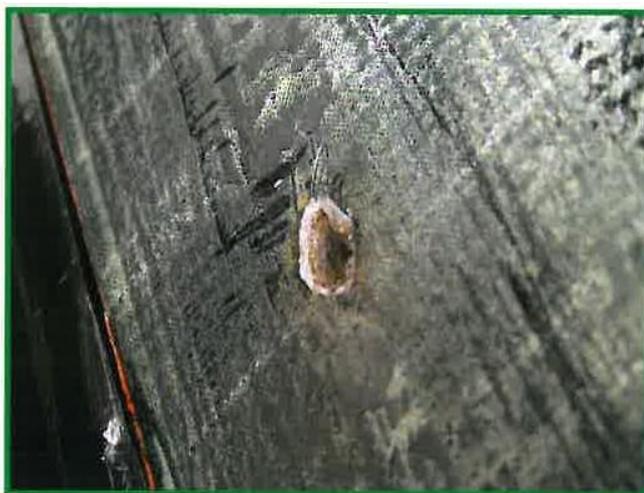
Поверхностные дефекты, размеры которых ($E \times E$) более 6×6 мм, но менее 12×12 мм, можно устранить путём замены стеклопластиковой оболочки на данном участке.

Лопастей с поверхностными дефектами, размеры которых превышают 12×12 мм, должны быть как можно скорее отправлены производителю или на сертифицированное ремонтное предприятие.

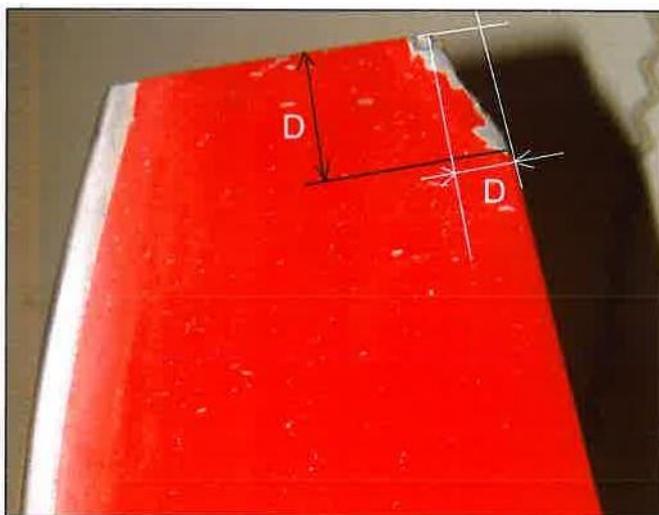
Передние кромки на разбитых концах лопастей

Максимальный размер дефекта, измеренный от передней кромки на конце лопасти

Размер "D" менее 12 мм: Требуется только заполнение 5-минутной эпоксидной смолой.

Размер "D" более 12 мм и менее 25 мм: Требуется местный ремонт стекловолокном.
